# COMUNE DI OTTANA

VERIFICHE DI SICUREZZA DELLE INFRASTRUTTURE ESISTENTI DI  
ATTRAVERSAMENTO VIARIO O FERROVIARIO DEL RETICOLO  
IDROGRAFICO DEL TERRITORIO COMUNALE DI OTTANA NONCHÉ  
DELLE ALTRE OPERE INTERFERENTI

SCHEDE ATTRAVERSAMENTI

Luglio 2020

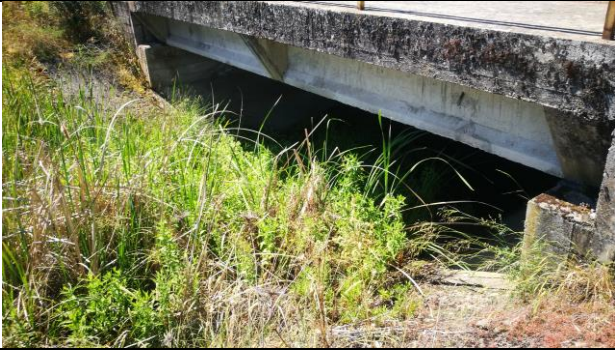
| 1.5. Descrizione | Attraversamento costituito da un ponte a semplice campata in calcestruzzo prefabbricato, sezione trapezoidale : luce 4.90 m alla base, 8.50m al tetto ; altezza intradosso e il fondo di 1.90 m. |

| 6.2 Analisi idraulica <i>(da compilare solo per le opere per le quali è prescritta la verifica di sicurezza)</i> | |
|---|---|
| 6.2.7 Franco idraulico | NON VERIFICATO |
| 6.2.8 Scalzamento sulle fondazioni (pile, spalle, rilevati di accesso) rilevato a seguito di sopralluogo | Nessun scalzamento rilevato |

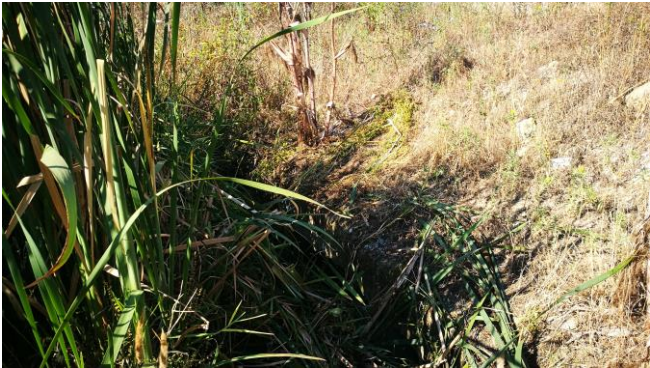
| 1.5. Descrizione | Attraversamento con struttura in c.a. a sezione rettangolare quasi totalmente ostruito. |

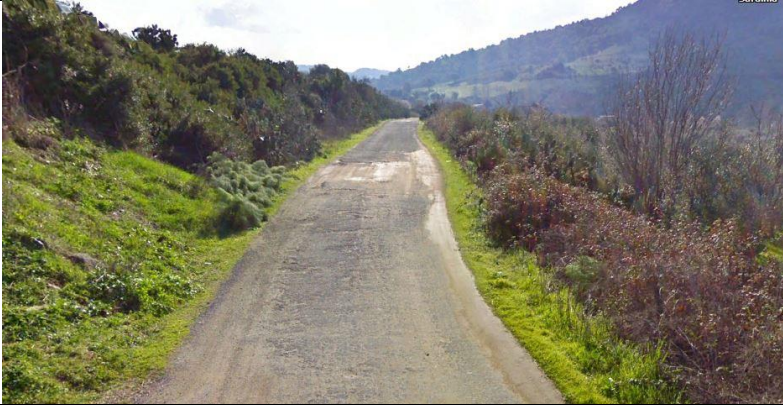
| 1.5. Descrizione | L'attraversamento è completamente interrato. Non estato possibile rilevare né forma né dimensioni. |

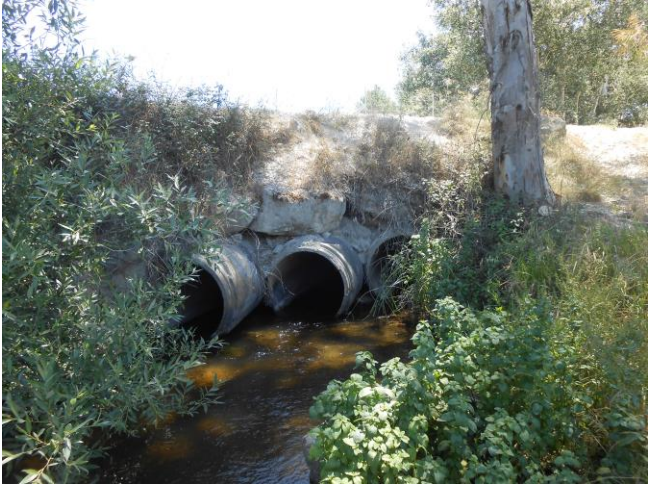
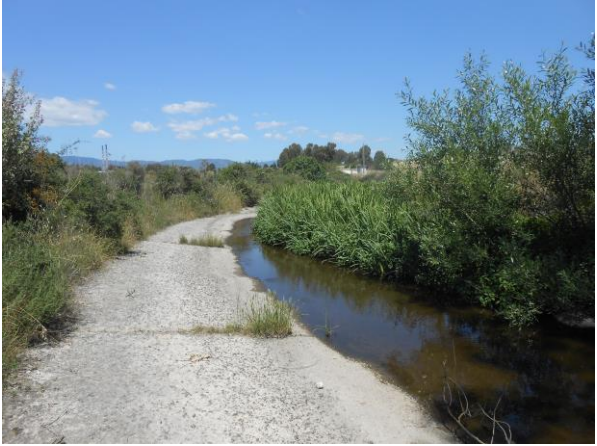
| 1.5. Descrizione | Attraversamento costituito da N° 3 tubolari in cls , affiancati ; diametro : $\Phi$ 0.80 m. cadauno .<br>Le dimensioni dell'attraversamento sono inferiori al valore del franco minimo richiesto dalla normativa e pertanto l'opera non verifica. |
