# COMUNE DI OTTANA

VERIFICHE DI SICUREZZA DELLE INFRASTRUTTURE ESISTENTI DI  
ATTRAVERSAMENTO VIARIO O FERROVIARIO DEL RETICOLO  
IDROGRAFICO DEL TERRITORIO COMUNALE DI OTTANA NONCHÉ  
DELLE ALTRE OPERE INTERFERENTI

SCHEDE ATTRAVERSAMENTI

Luglio 2020

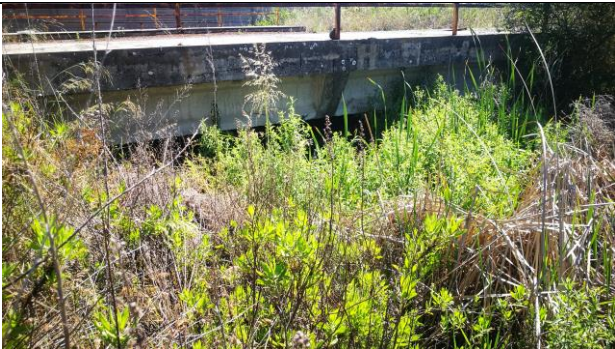
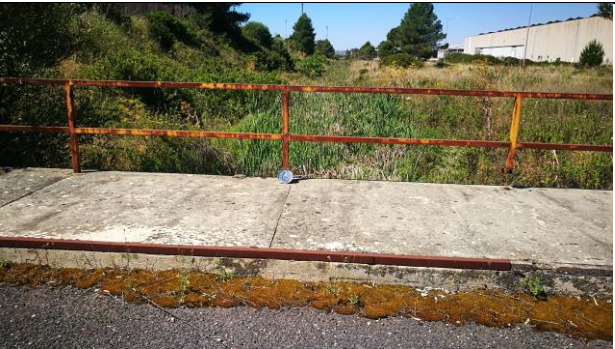
| 1.2. Codice del Ponte/attraversamento | G191_SC_0002 |

| 1.5. Descrizione | Attraversamento costituito da un ponte a semplice campata in calcestruzzo prefabbricato, sezione trapezoidale : luce 3.40 alla base, 5.90 al tetto ; altezza intradosso e il fondo di 1.70 m. |

| 5.7 Presenza di materiale vegetale in alveo | Presenza di folta vegetazione, costituita da canneti ed altre specie arboree di tipo lacustre e fluviale. Rilevata a seguito di sopralluogo in data 26-05-2020 |

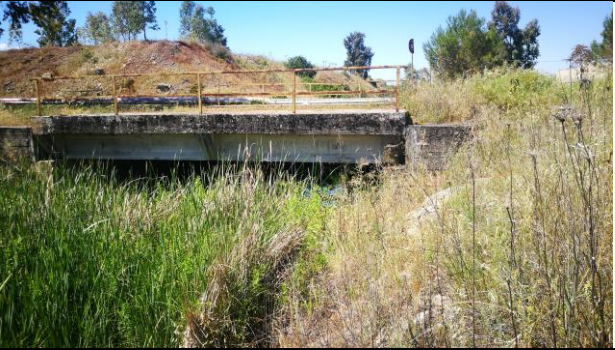
| 1.5. Descrizione | Attraversamento costituito da un ponte a semplice campata in calcestruzzo prefabbricato, sezione trapezoidale : luce 4.90 m alla base, 8.50m al tetto ; altezza intradosso e il fondo di 1.90 m. |

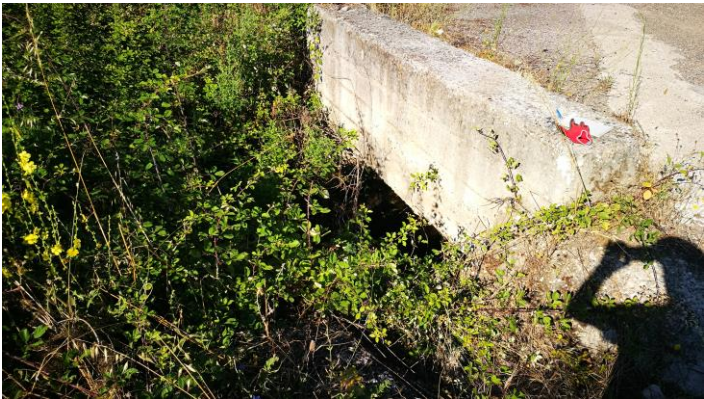
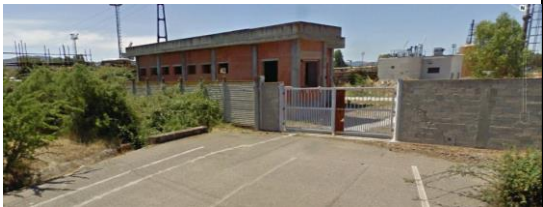
| 1.5. Descrizione | Attraversamento con struttura in c.a. a sezione rettangolare |

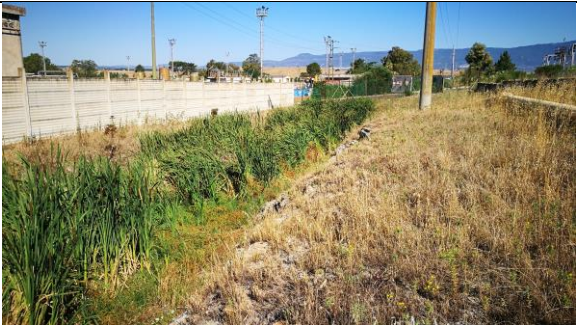
| 1.5. Descrizione | Attraversamento con struttura in c.a. a sezione rettangolare quasi totalmente ostruito. |

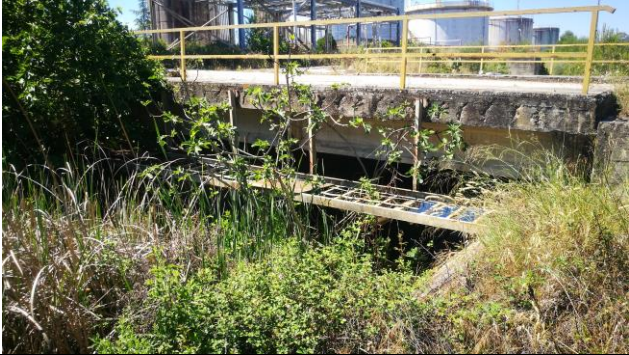
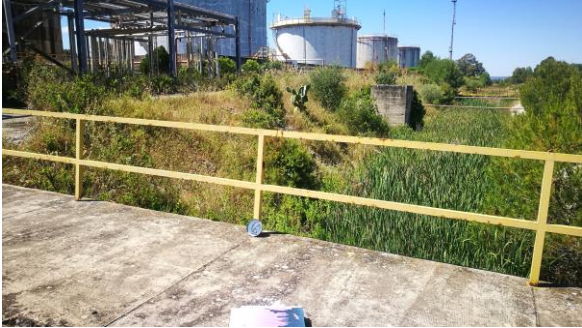
| 1.5. Descrizione | Attraversamento costituito da un ponte a semplice campata in calcestruzzo prefabbricato, sezione trapezoidale: luce 4.70 m alla base, 8.10 m al tetto ; altezza intradosso e il fondo di 2.00 m. |

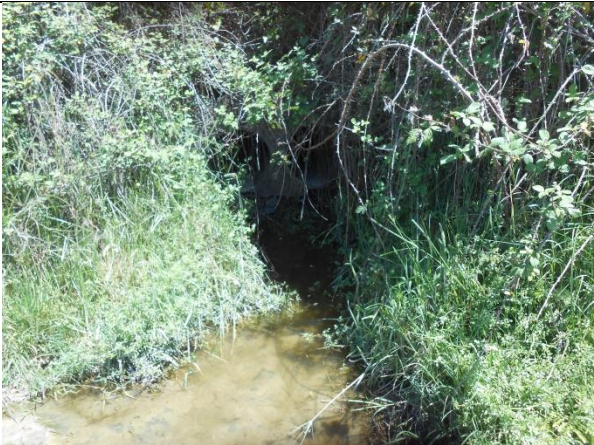
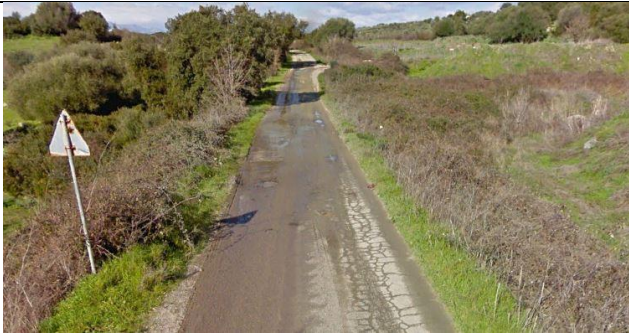
| 1.5. Descrizione | Attraversamento costituito da n°2 tubolari in cls $\Phi$ 0.60 m. affiancati |

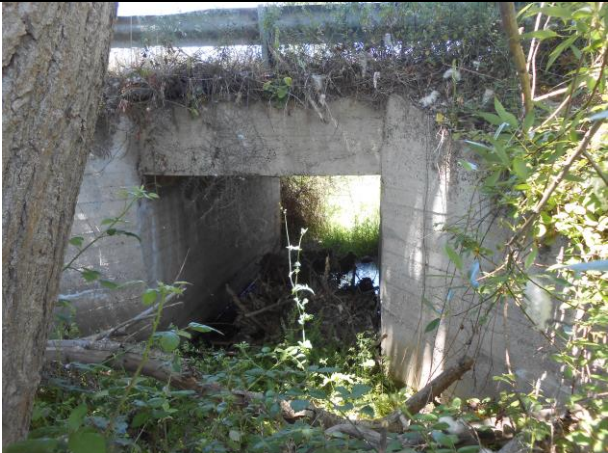
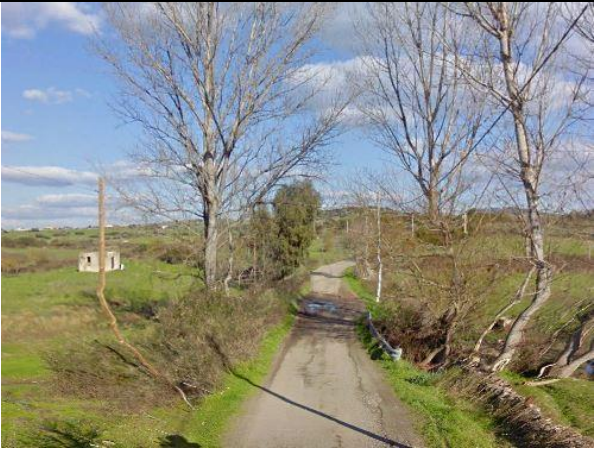
| 1.5. Descrizione | Attraversamento con struttura in c.a. a sezione rettangolare. |

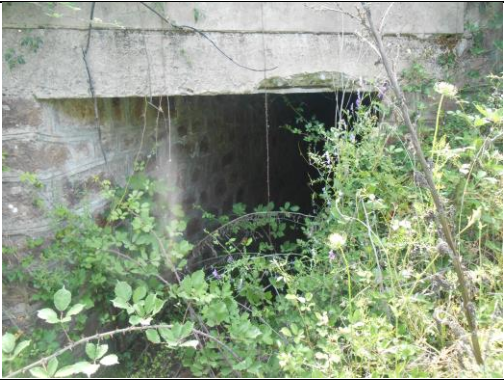
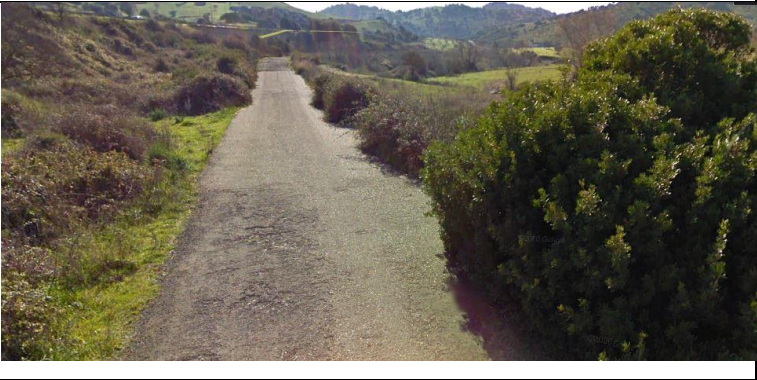
| 1.5. Descrizione | Attraversamento rettangolare con struttura in muratura in pietrame e solaio in calcestruzzo. |

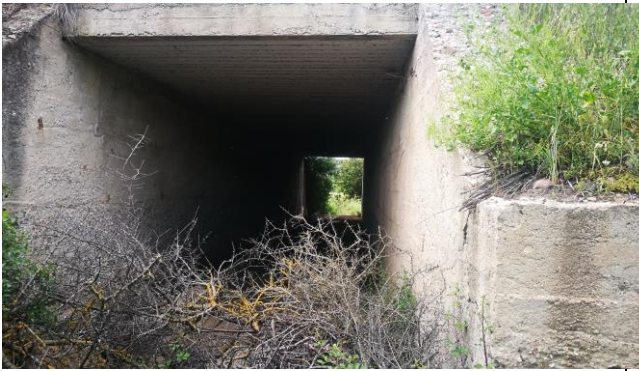
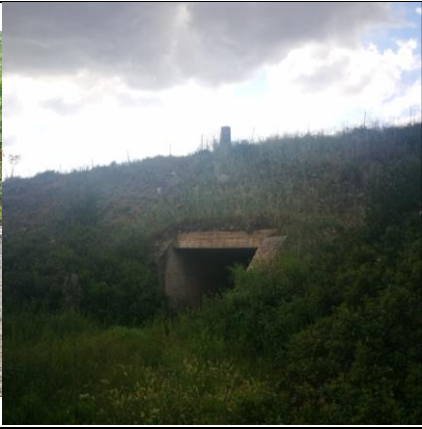
| 1.5. Descrizione | Attraversamento con struttura in c.a. a sezione rettangolare. |

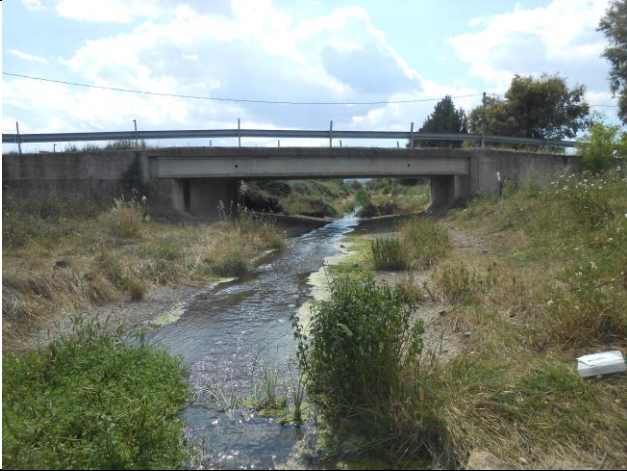
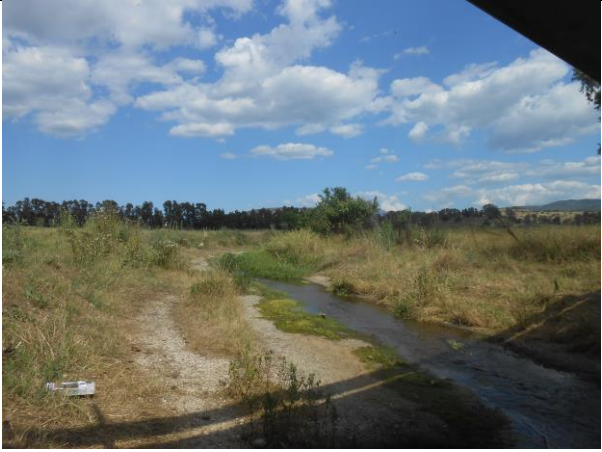
| 2. Immagini | |

| 1.5. Descrizione | Attraversamento costituito da un ponte a semplice campata in calcestruzzo prefabbricato poggiante su spalle in c.a. ; luce 11.10 ; altezza intradosso e il fondo di 2.05 mt in prossimità delle spalle e 2.40 m al centro della campata. |

| 5.3 Stabilità del fondo alveo (fenomeni pregressi, tendenza attuale) | Alveo cementato a valle e a monte dell’attraversamento. (larghezza 15 m circa). |
| 5.7 Presenza di materiale vegetale in alveo | Presenza di scarsa vegetazione arbustiva sia a monte dell’attraversamento. Rilevata a seguito di sopralluogo in data 26-05-2020 |

| 6.2 Analisi idraulica <i>(da compilare solo per le opere per le quali è prescritta la verifica di sicurezza)</i> | |
|---|---|
| 6.2.8 Scalzamento sulle fondazioni (pile, spalle, rilevati di accesso) rilevato a seguito di sopralluogo | Nessun scalzamento rilevato |

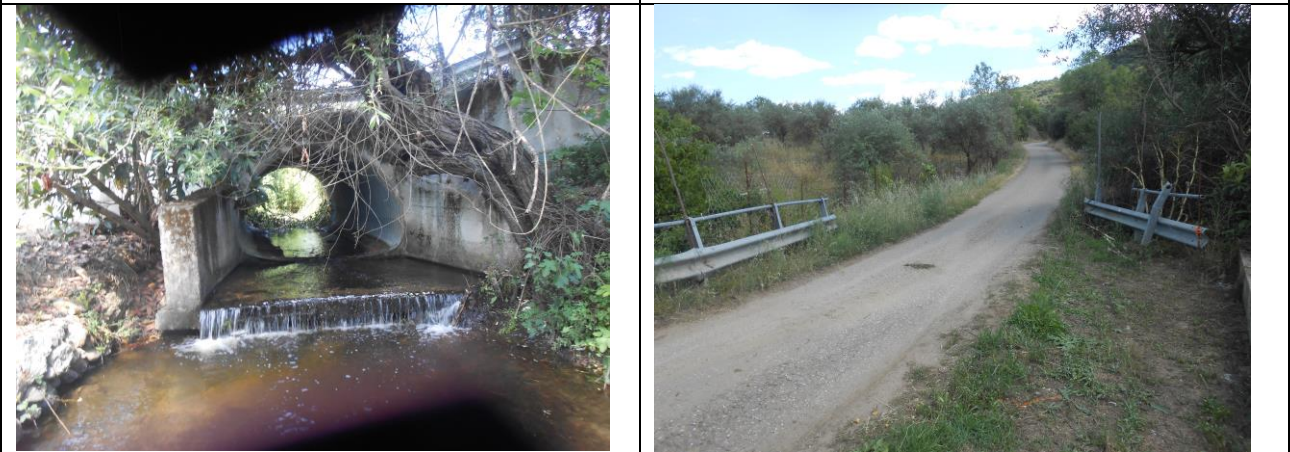
2. Immagini

| 1.5. Descrizione | Attraversamento costituito da un tubolare in acciaio semicircolare del diametro di mt 3.50 ( sezione attraversamento 6.25 m <sup>2</sup> ) e inglobato nel cls. |

| 6.2 Analisi idraulica <i>(da compilare solo per le opere per le quali è prescritta la verifica di sicurezza)</i> | |
|---|---|
| 6.2.8 Scalzamento sulle fondazioni (pile, spalle, rilevati di accesso) rilevato a seguito di sopralluogo | Nessun scalzamento rilevato |

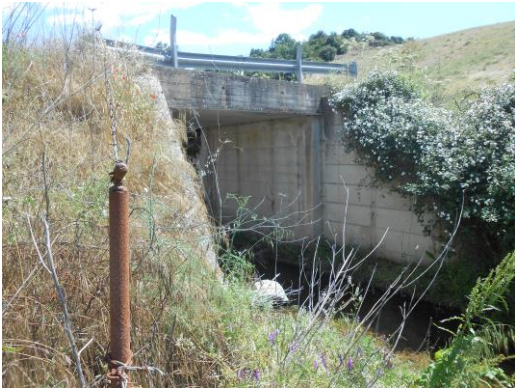
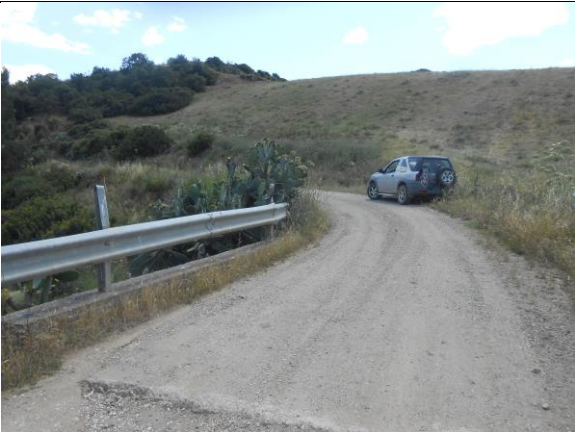
| 2. Immagini | |

| 1.5. Descrizione | Attraversamento con struttura in c.a. a sezione rettangolare |

| 6.2 Analisi idraulica <i>(da compilare solo per le opere per le quali è prescritta la verifica di sicurezza)</i> | |
|---|---|
| 6.2.8 Scalzamento sulle fondazioni (pile, spalle, rilevati di accesso) rilevato a seguito di sopralluogo | Nessun scalzamento rilevato |

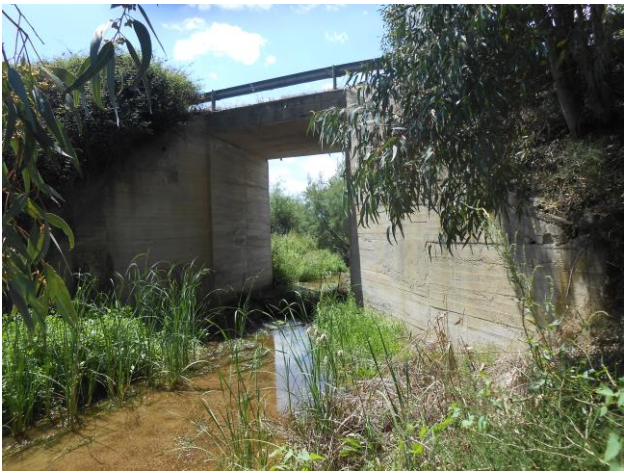
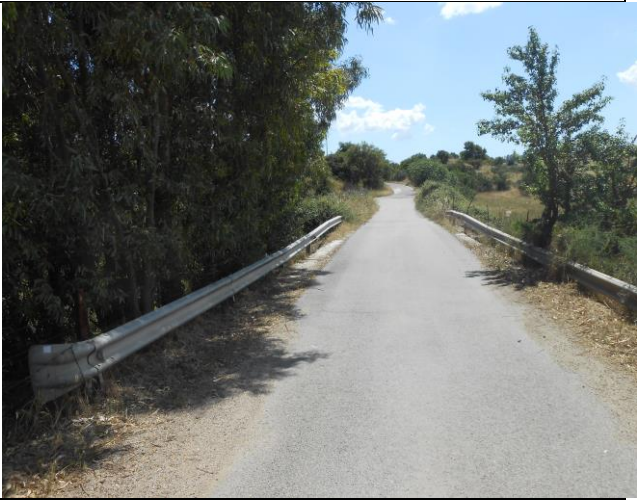
| 2. Immagini | |

| 1.5. Descrizione | Attraversamento con struttura in c.a. a sezione rettangolare. |

| 6.2 Analisi idraulica <i>(da compilare solo per le opere per le quali è prescritta la verifica di sicurezza)</i> | |
|---|---|
| 6.2.8 Scalzamento sulle fondazioni (pile, spalle, rilevati di accesso) rilevato a seguito di sopralluogo | Nessun scalzamento rilevato |

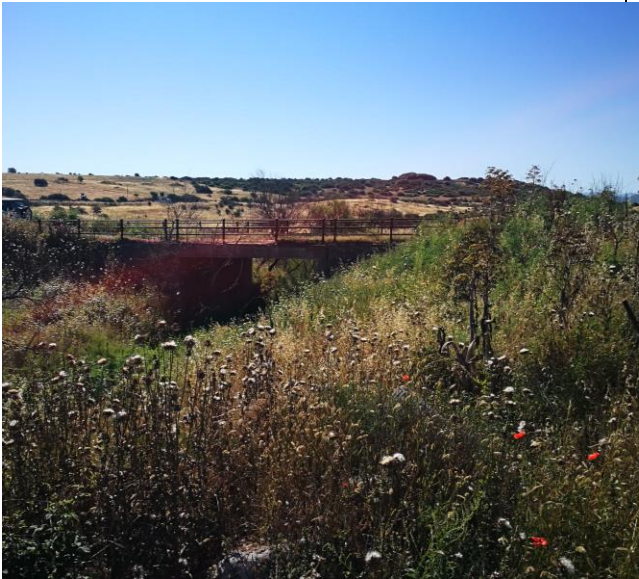
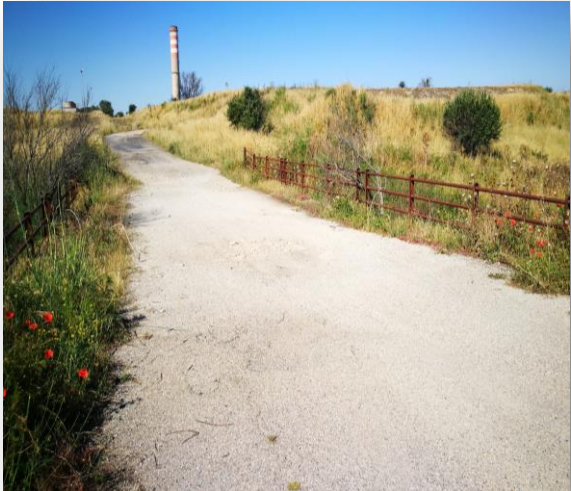
| 2. Immagini | |

| 1.5. Descrizione | Attraversamento rettangolare con struttura in muratura in pietrame e solaio in trave c.a prefabbricate. |

| 6.2 Analisi idraulica <i>(da compilare solo per le opere per le quali è prescritta la verifica di sicurezza)</i> | |
|---|---|
| 6.2.8 Scalzamento sulle fondazioni (pile, spalle, rilevati di accesso) rilevato a seguito di sopralluogo | Nessun scalzamento rilevato |

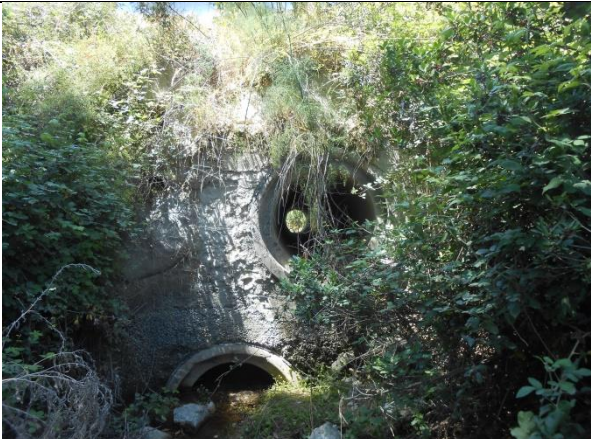
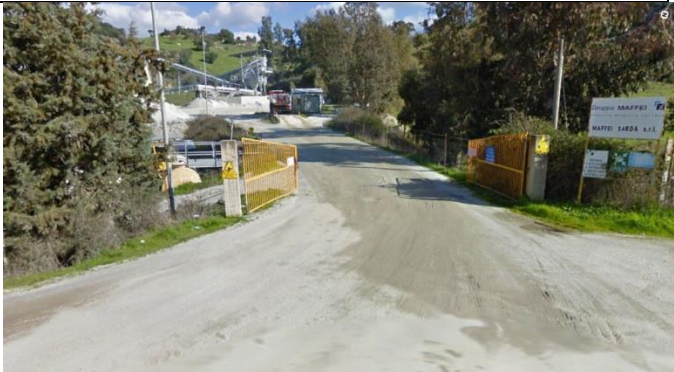
| <b>2. Immagini</b> | |

| 1.5. Descrizione | N° 3 tubolari in cls $\Phi$ 1.00 m. sovrapposti, due alla base e uno al tetto. |

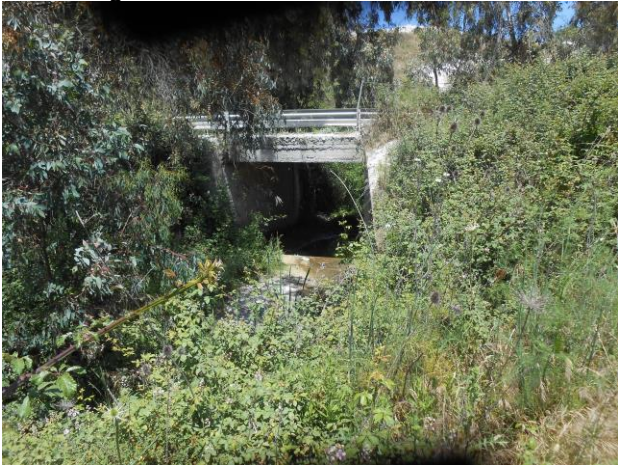
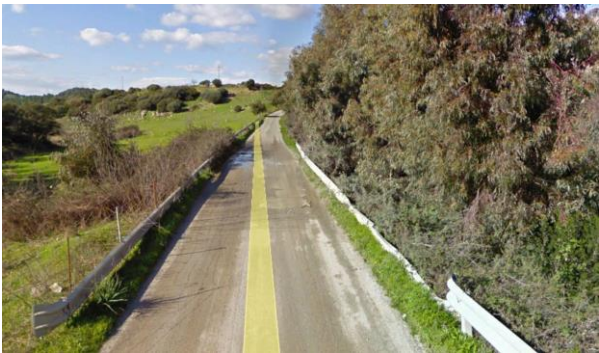
2. Immagini

| 1.5. Descrizione | Attraversamento costituito da un ponte a semplice campata in ca. poggiante su spalle in c.a. ,; luce 4.00 mt ; altezza intradosso e il fondo di 2.60. |

| 6.2 Analisi idraulica <i>(da compilare solo per le opere per le quali è prescritta la verifica di sicurezza)</i> | |
|---|---|
| 6.2.8 Scalzamento sulle fondazioni (pile, spalle, rilevati di accesso) rilevato a seguito di sopralluogo | Nessun scalzamento rilevato |

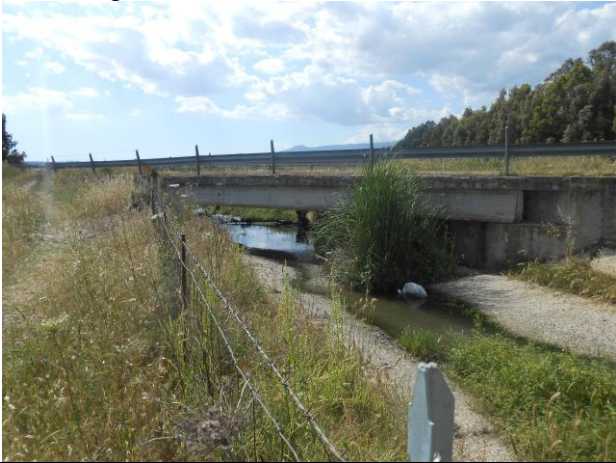
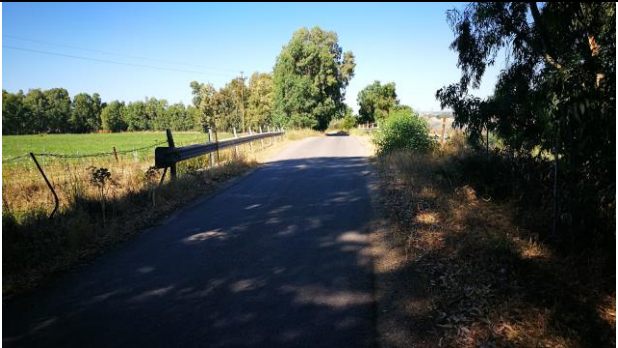
| 1.5. Descrizione | Attraversamento costituito da un ponte a semplice campata in calcestruzzo prefabbricato poggiante su spalle in c.a. ; luce 13.10 ; altezza intradosso e il fondo di 1.30 mt in prossimità delle spalle e 1.60 m al centro della campata. |

| 6.2 Analisi idraulica <i>(da compilare solo per le opere per le quali è prescritta la verifica di sicurezza)</i> | |
|---|---|
| 6.2.8 Scalzamento sulle fondazioni (pile, spalle, rilevati di accesso) rilevato a seguito di sopralluogo | Nessun scalzamento rilevato |

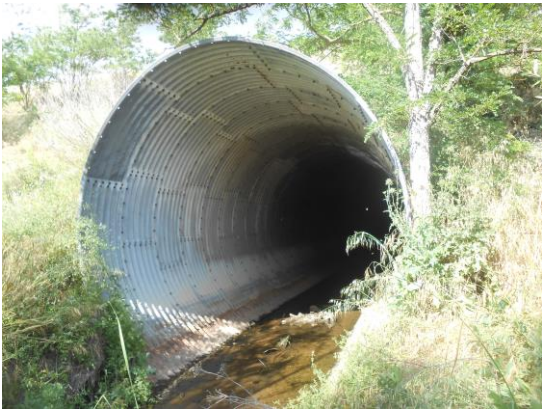
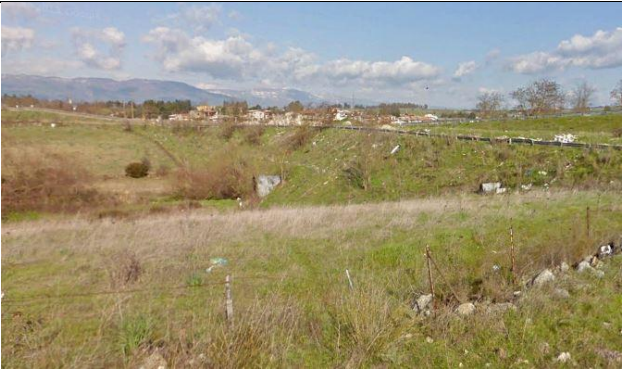
| 2. Immagini | |

| 1.5. Descrizione | Tubazione in lamiera d'acciaio ondulata circolare Φ 4.50 m |

| 6.2 Analisi idraulica <i>(da compilare solo per le opere per le quali è prescritta la verifica di sicurezza)</i> | |
|---|---|
| 6.2.8 Scalzamento sulle fondazioni (pile, spalle, rilevati di accesso) rilevato a seguito di sopralluogo | Nessun scalzamento rilevato |

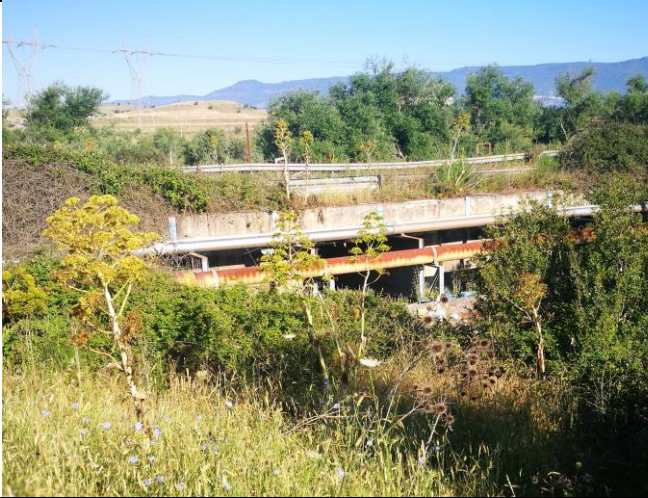
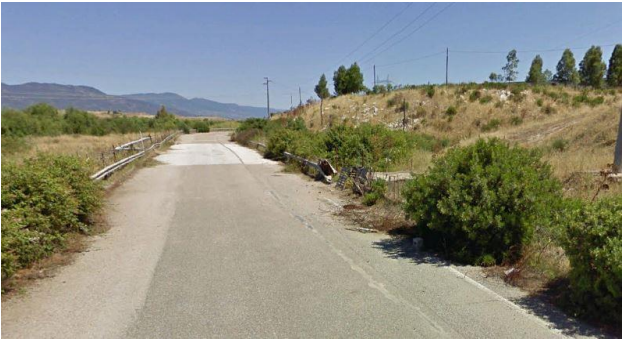
2. Immagini

| 1.5. Descrizione | Attraversamento con struttura in c.a. sezione rettangolare L=4.40 m e H= 3.00 mt. |

| 6.2 Analisi idraulica <i>(da compilare solo per le opere per le quali è prescritta la verifica di sicurezza)</i> | |
|---|---|
| 6.2.8 Scalzamento sulle fondazioni (pile, spalle, rilevati di accesso) rilevato a seguito di sopralluogo | Nessun scalzamento rilevato |
